муниципальное бюджетное общеобразовательное учреждение
Средняя общеобразовательная школа № 33
Артемовского городского округа

ПАСПОРТ ДОСТУПНОСТИ

АКТ ОБСЛЕДОВАНИЯ
объекта социальной инфраструктуры
К ПАСПОРТУ ДОСТУПНОСТИ ОСИ
№ _____

1.1. Наименование (вид) объекта: муниципальное бюджетное общеобразовательное учреждение «Средняя общеобразовательная школа №33» Артемовского городского округа
1.2. Адрес объекта: 692756, Приморский край, г. Артем, ул. Севастопольская, д. №27
1.3. Сведения о размещении объекта:
отдельно стоящее здание из 2-х этажей, 1510,7 кв.м.
Наличие прилегающего земельного участка - да, 10107,85 кв.м.
1.4. Год постройки здания 1950 г.
последнего капитального ремонта
ремонт пола 1 этажа 2015 год, ремонт крыши 2006 год
1.5. Дата предстоящих плановых ремонтных работ: *текущего-2017 г., капитального - 2018-2025 г.*
1.6. Название учреждения: муниципальное бюджетное общеобразовательное учреждение «Средняя общеобразовательная школа № 33»; МБОУ СОШ № 33
1.7. Юридический адрес учреждения: *692756, Приморский край, г. Артем, ул. Севастопольская, 27*

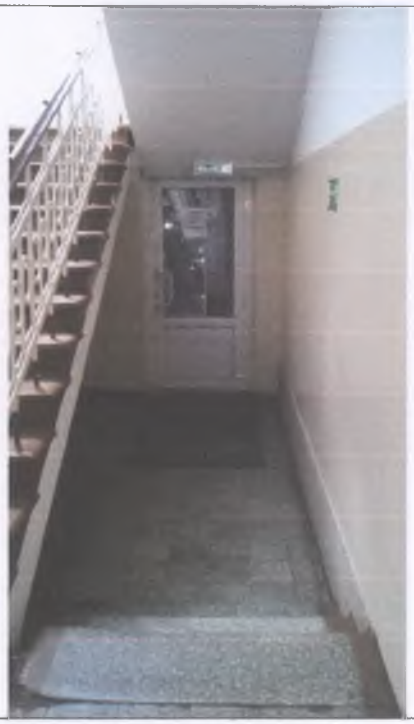
Фото 25	**Фото 28**	**Фото 34**

3.4	Лифт пассажирский (или подъемник)	нет						
3.5	Дверь	нет						
3.6	Пути эвакуации (в т.ч. зоны безопасности)	есть	11	34	Пути эвакуации (переходы, тамбура) имеют недостаточную ширину (менее 1,50 м)	К	Предусмотреть расширение переходов, тамбуров. Требуется изготовление и установка приставных пандусов- 1 шт.	Капи-тальный ремонт
	ОБЩИЕ требования к зоне				На стенах в коридорах, тамбурах, переходах отсутствуют опорные поручни. Переходы, тамбура имеют недостаточную ширину (менее 1,50 м). Ширина лестничного марша в свету менее		Произвести монтаж опорных поручней на стенах в коридорах, залах, вестибюле. Расширить	Привес-ти в соответ-ствие

1,35 м. Дверь имеет ширину в свету менее 1,2 м. Пути эвакуации (переходы, тамбура) имеют недостаточную ширину (менее 1,50 м). Изготовить и установить приставные пандусы на входах №1 и №2 Установить поручни Заменить дверные блоки на выходах из тамбуров №1 и №2 Провести ремонт полов		ширину переходов, тамбуров. *Расширить ширину лестничного марша, произвести монтаж опорных поручней.* *Произвести расширение дверного проема с установкой новой двери.*
